# Valen, Vardø

## Forundersøkelse og overvåking 2012

Anja Roth Niemi og Jørn Henriksen

**Kulturminnetype:** Den gamle bygrunn/gårdshaug fra middelalder

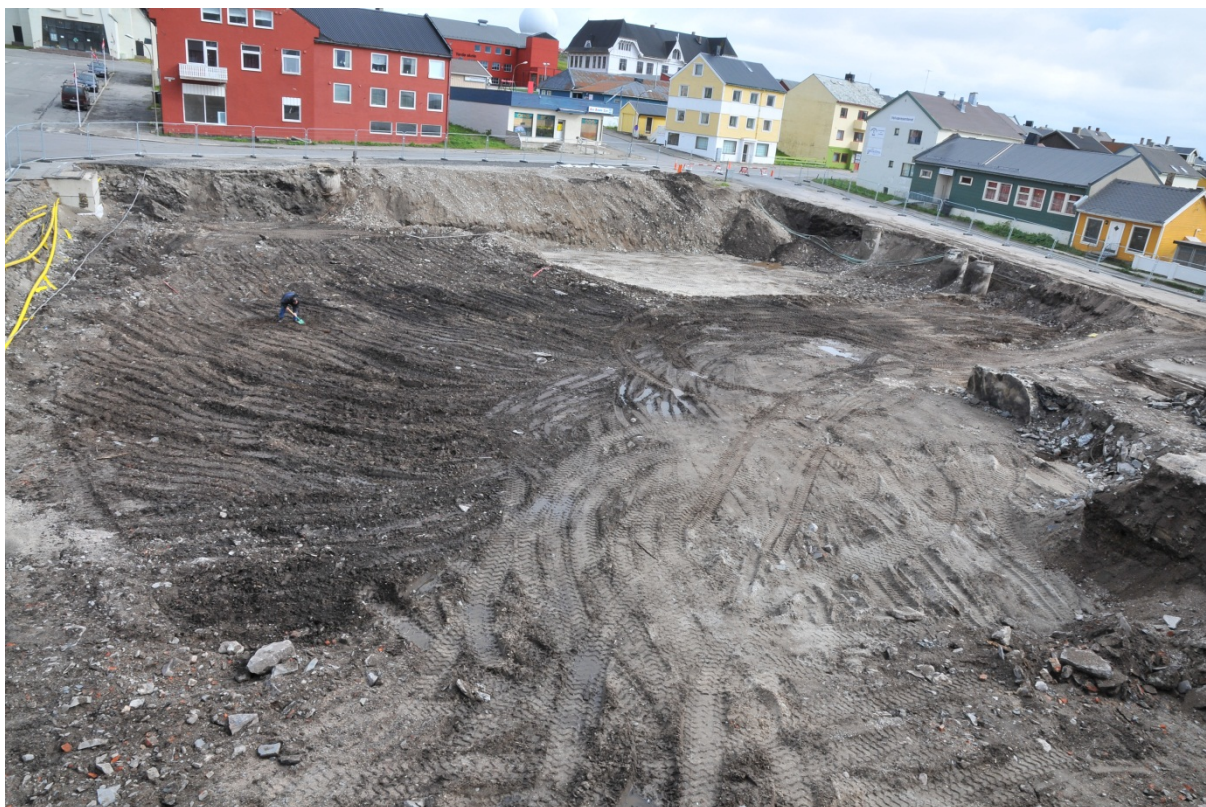
**Figur 3** Tiltaksområdet ved start av overvåkingsarbeidet

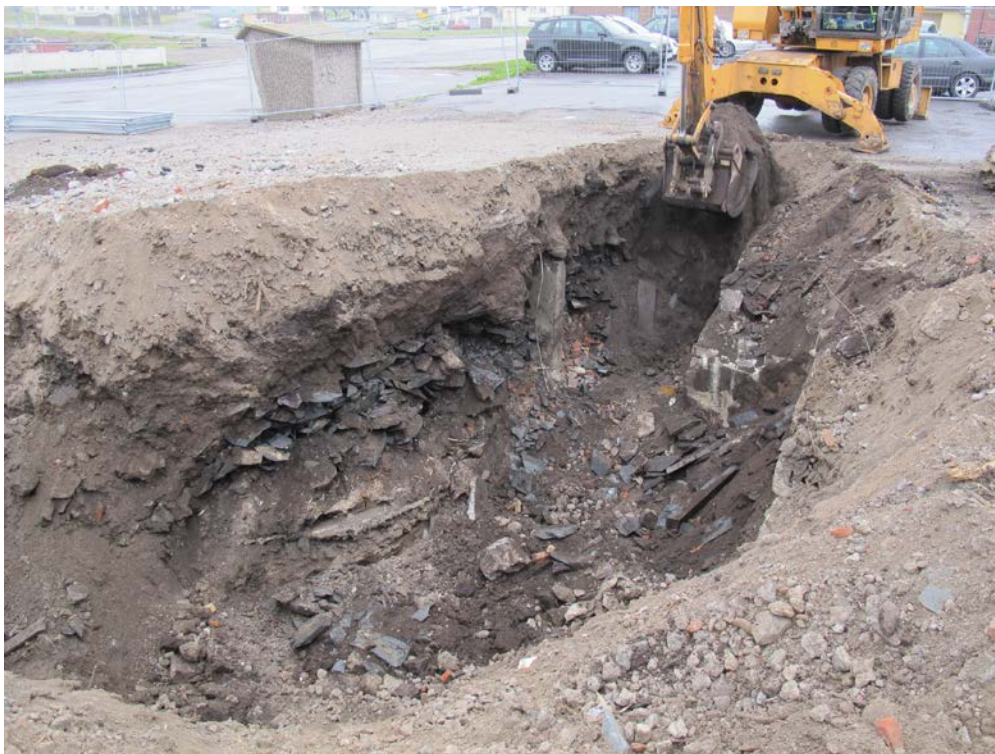
Figur 4 I den nordlige delen av sjakt 1 traff vi på tykke murte kjellervegger. Sjakta ble derfor dreid mot øst (sjakt 1a), men også her bestod undergrunnen av nyere bygningsrester

Etter at det var gravd rundt 20 m i nordlig retning traff vi på et tykt lag med grov pukk, og deretter en kraftig murt grunnmur. Pukken har fungert som dreneringsmasse på utsiden av et hus med dyp kjeller. Siden det var lite trolig at eldre bosetningsrester skulle være bevarte videre mot nord, ble sjakta gravd i en vinkel mot vest (sjakt 1a) (Figur 4). Også her traff vi på en kraftig grunnmur, som vi brøt oss gjennom. Det var tydelig at vi nå befant oss inne i en kjeller, antagelig fra første halvdel av 1900-tallet. Eldre lokale kjentfolk mente det dreide seg om et hvelv fra Norges Bank som stod her før krigen. Ut fra de tykke lagene med påfylte masser og dybden på den murte kjelleren ble det ikke ansett som hensiktsmessig å grave videre mot øst.

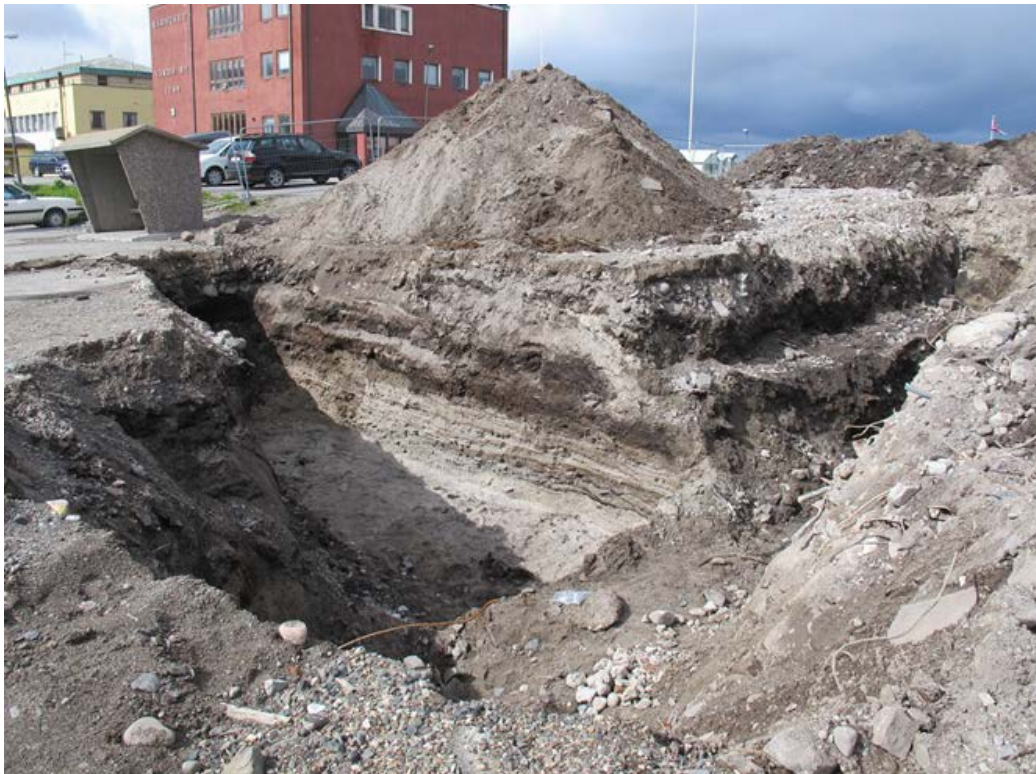
Figur 5 Sjakt 1b ble lagt mot vest i sjakt 1s sørlige del. Profilen viser at det er påfylt bygningsrester, sand og grus ned til ca. 1,5 meters dybde. Deretter organiske lag med fiskebein og barker, før den siste meteren ned mot steril grunn som består av vekselvis tynne sjikt strandsand og vekstlag

De omfattende moderne bygningsrestene var ikke til stede i den sørligste delen av sjakt 1, slik at det ble ansett som mer sannsynlig at man kunne finne uforstyrrede kulturlag her. Det ble derfor gravd en 8 m lang og 5 m bred sjakt vinkelrett mot vest på den sørligste delen av sjakt 1 (sjakt 1b) (Figur 5).

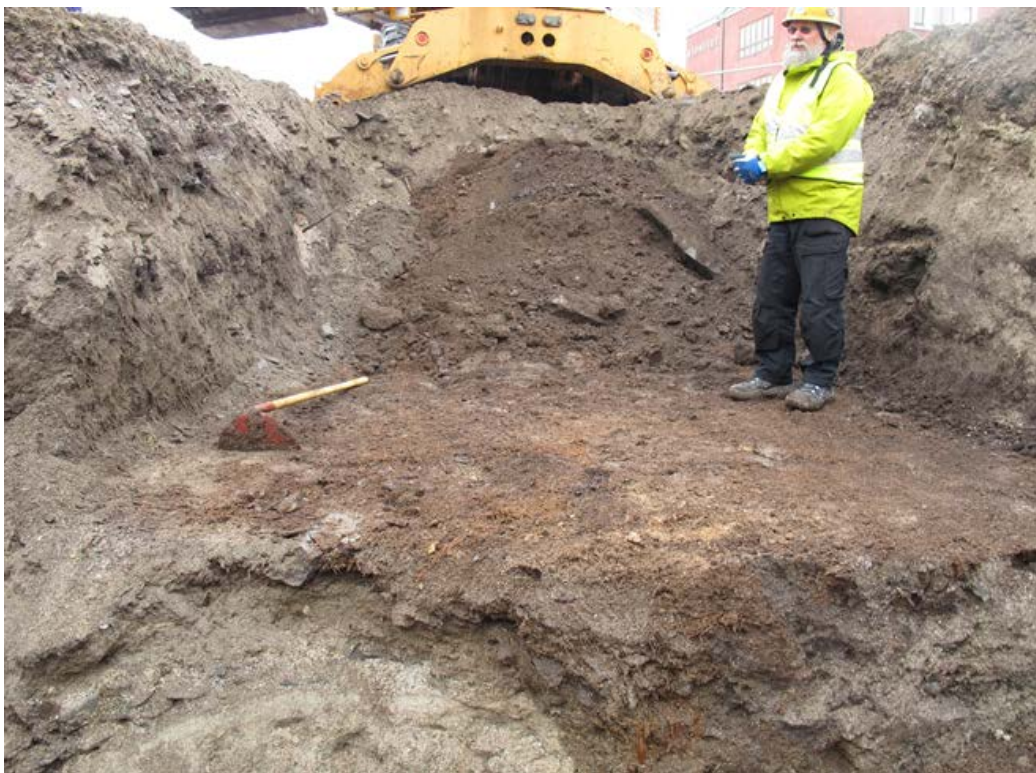
Figur 6 Lag med barker i sjakt 1b, sett mot vest. Den opprinnelige sjakt 1 snitter laget i forkant. I snittet sees en nedgraving som er helt fylt med barker. Under dette laget fin strandsand

I den sørlige delen av sjakt 1 og i sjakt 1b ble det deretter observert et ca. 20 cm tykt lag med det som først ble tolket som fiskebein (Figur 6). Laget var homogent og bestod så å si utelukkende av «ribb-bein» fra fisk, det var altså få ryggvirvler, ørebein etc som ellers er vanlig i avfall etter prekevering av fisk. Prøver fra laget er analysert av Alfred Granmo ved TMU, som konkluderte med at dette er barder som er splittet opp i pistrer. Laget ble fulgt horisontalt i sjakt 1b, og fortsatte i hele denne sjaktas lengde. Den horisontale distribusjonen er altså ikke avgrenset. Laget med barder lå på et lag fin sand, med noe avrundete stein. Det var ingen artefakter i laget, slik at det er vanskelig å

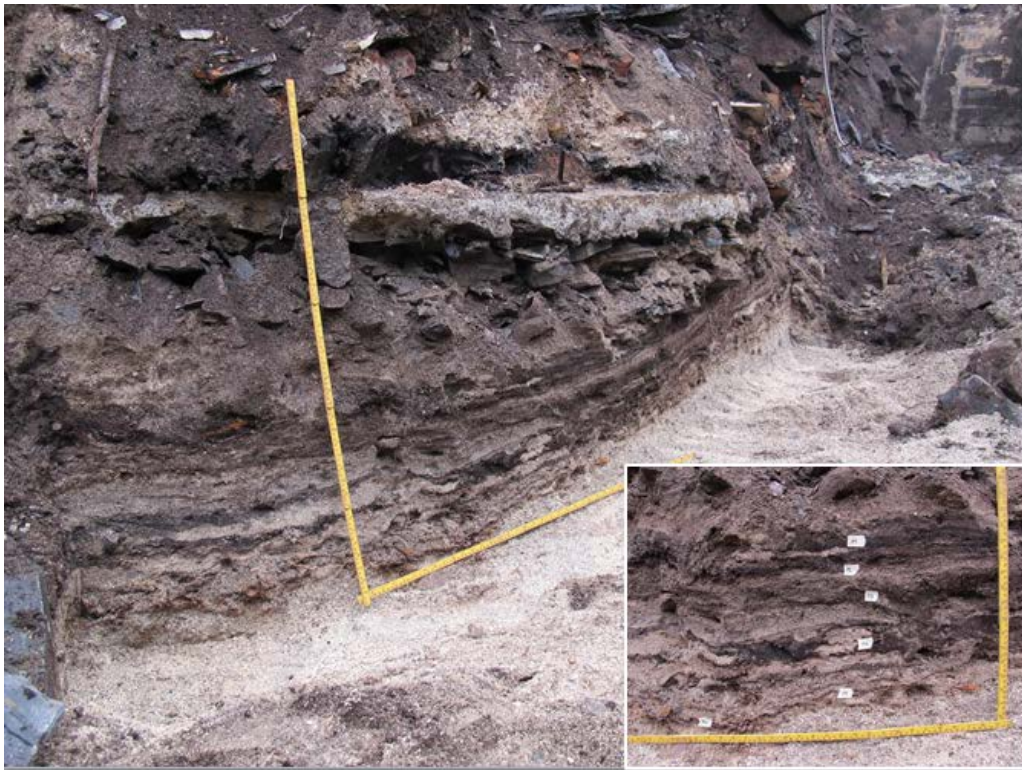
Figur 7 Profil i vestvegg på sjakt 1a, vekselvis strandsand og vekstlag, under murt gulv i kjeller fra nyere tid

Den nederste meteren av profilveggen i sjakt 1b bestod av flere tynne sjikt vekselvis med fin sand, delvis blandet med godt avrundet strandstein og humifiserte veksthorisonter. Denne lagdannelsen ble også observert nederst i sjakt 1a, under gulvet i en murt kjeller. Dette representerer sannsynligvis flere omganger hvor havet har skylt inn over en strandflate som var bevokst og dekket denne med sand (Figur 7 og Figur 8).

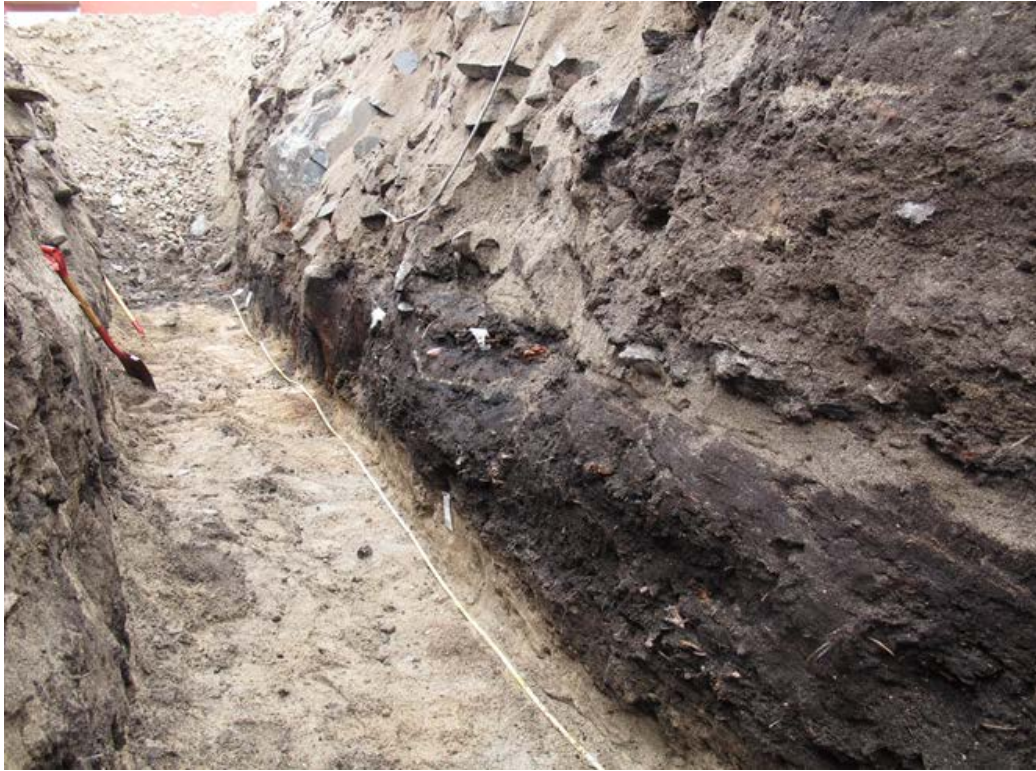
Figur 9 Sjakt 2, sørveggen. Et tykt lag med nedbrutt organisk materiale/humus og store mengder fiskebein sees nederst i profilveggen. Over følger vekselvis sand iblandet grus og småstein, og organiske lag med diverse avfall fra nyere tid. Nedgravinga til velferdshuset sees tydelig omtrent midt på bildet

Sjakta ble lagt 11,5 meter nord for sjakt 1, og var 14x3 m stor. Sjakta skulle kutte den vestlige avgrensinga til det gamle velferdshuset, og nedgravinga til denne tomten framstod tydelig i profilveggen til denne sjakta (Figur 9).

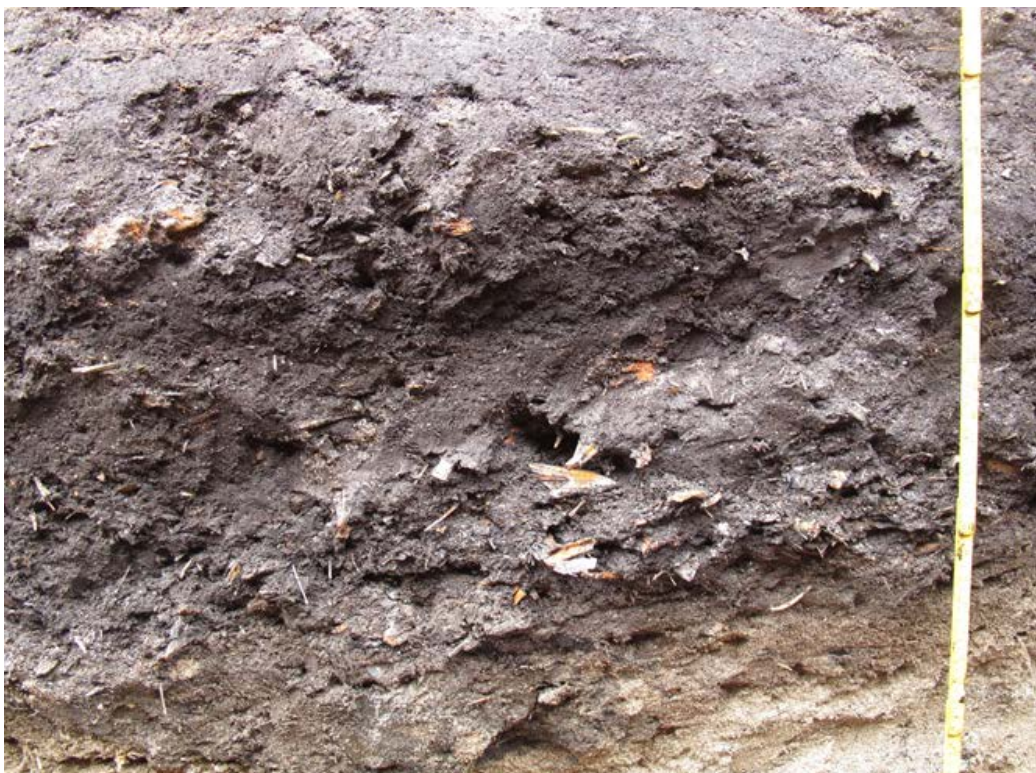
Figur 10 Detalj av fiskebeinslaget

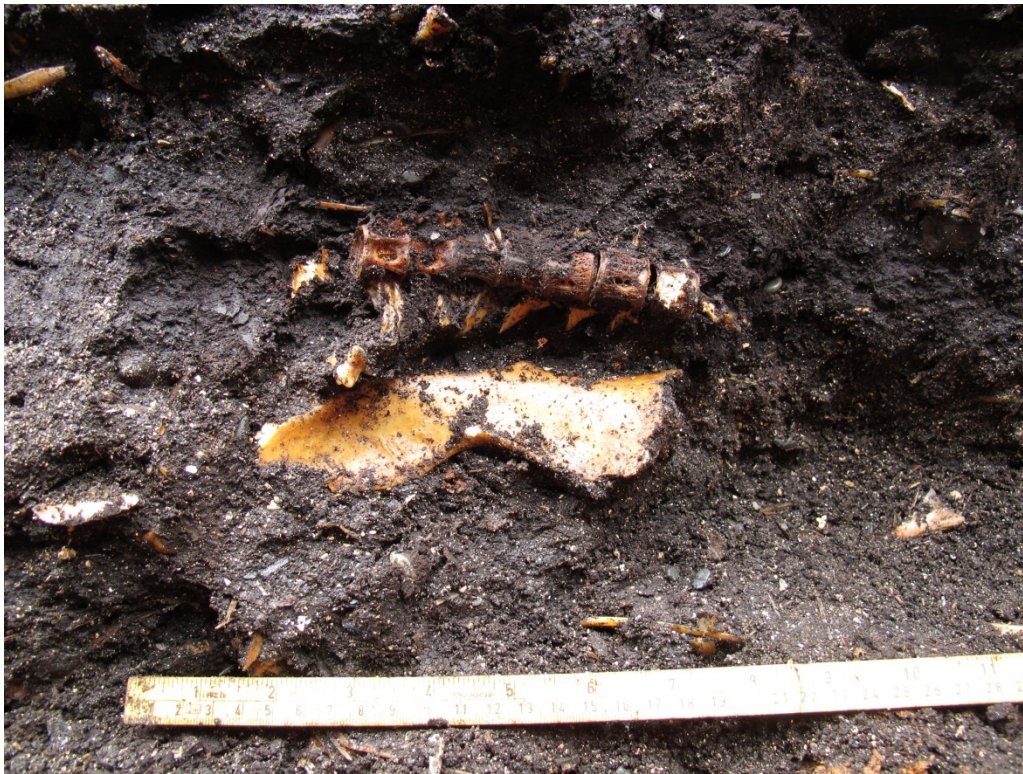
Figur 11 Fiskebein med skjæremerker i fiskebeinslaget i sjakt 2

Det ble observert *in situ* rygggrader fra fisk med skjæremarker (Figur 11), slik at det er rimelig å anta at laget er resultat av deponering av avfall fra prekevering av fisk. Laget var også delvis bevart under nedgravinga til det gamle velferdshuset.

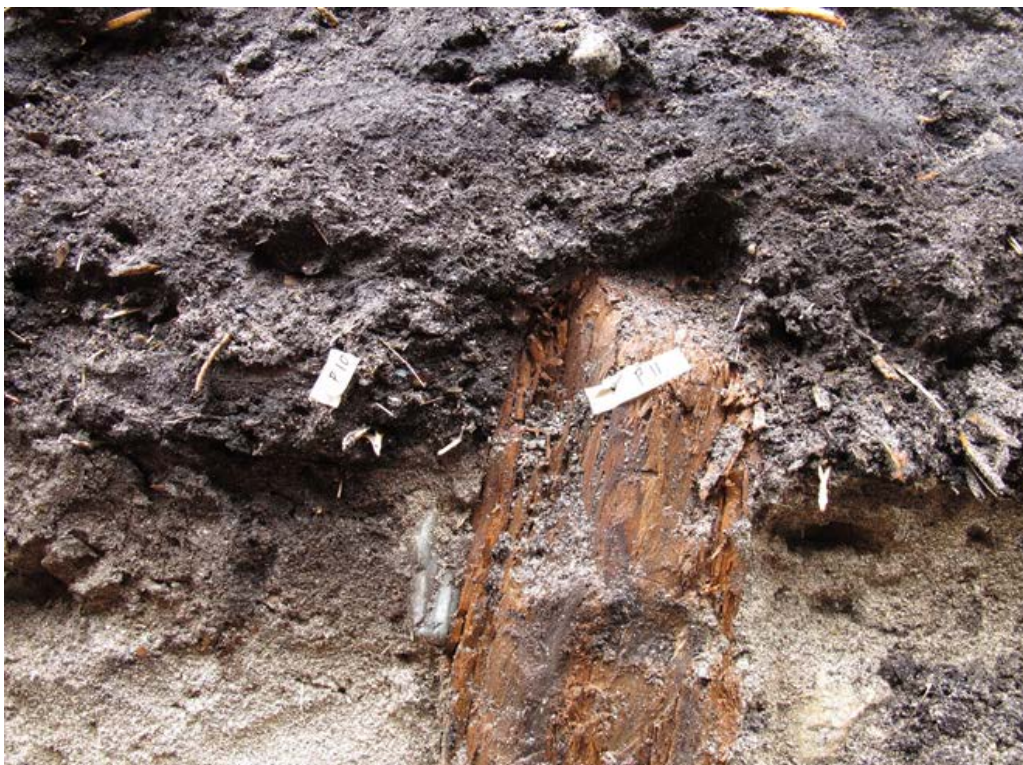
Figur 12 Pålen lengst mot vest som ble dendrokronologisk datert. Fiskebeinslaget over er intakt, pålen er altså satt ned før eller mens laget ble dannet.

I sørveggen til sjakt 2 ble det avdekket til sammen fire påler. Mens toppen av de tre østligste pålene var blitt forstyrret av nedgravinga av tomta til velferdshuset, så pålen lengst mot vest ut til å være intakt (Figur 12, markert som A på figur Figur 13). Toppen av pålen så ut til å være saget rett over. Pålene var gravd ned i strandgrunnen, men fiskebeinslaget var intakt over den vestligste pålen. På grunn av den nyere nedgravinga i sjaktas østlige del kan ikke de samme forholdene fastslås for de tre andre pålene, men sannsynligvis ble også disse plassert her før eller mens fiskebeinslaget ble dannet. Ut fra at pålen helt i øst i alle tilfelle er forseglet av fiskebeinslaget, vil pålen kunne gi en eldste bakre datering (*terminus post quem*) for fiskebeinslaget, i tillegg til at pålene representerer en form for bebyggelse (brygge, rorbu e.l.). Pålen ble derfor gravd opp og tatt med til Tromsø hvor den ble analysert av dendroøkologen Andreas Kirchhefer.

Dendrologisk analyse viser at stokken var av furu, med hogst-/dødsår  $1600 \pm 2$  år e.Kr. (vedlegg 1). Måleserien viser best samsvar med den holocene furukronologien for Nord-Finland, men uten nærmere analyser er det ikke mulig å avgjøre sikkert voksested utover regionen mellom Inarissjøen og Varangerfjorden. Et sannsynlig voksested er nedre Tana, Neiden eller Pasvik, men dessverre foreligger ikke lokale kronologier herfra som når tilbake til 1400- og 1500-tallet.

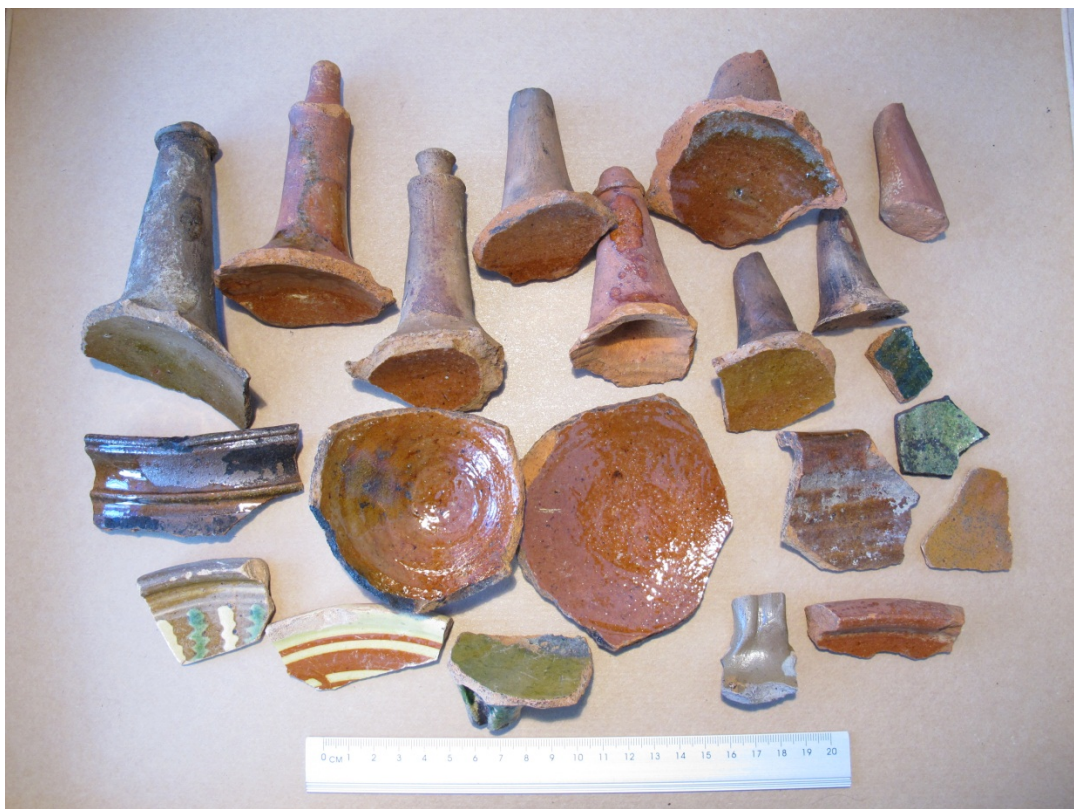
Figur 14 Keramikk fra sjakt 1 og 2

Et utvalg av keramikken ble samlet inn, tatt med til Tromsø Museum og undersøkt av PhD-stipendiat Yassin Karoliussen. Utvalget består av typer som var vanlig forekommende typer på 16-1800-tallet, deriblant fragmenter av stjertpotter, kanner med hank, fat og kar av ulike typer (Figur 14). I all hovedsak var ble disse brukt til matlaging og som beholdere for mat og drikke i vanlige hushold. Det ble ikke identifisert mer eksklusive typer som kan indikere statusforskjeller i husholdene i brukstida.

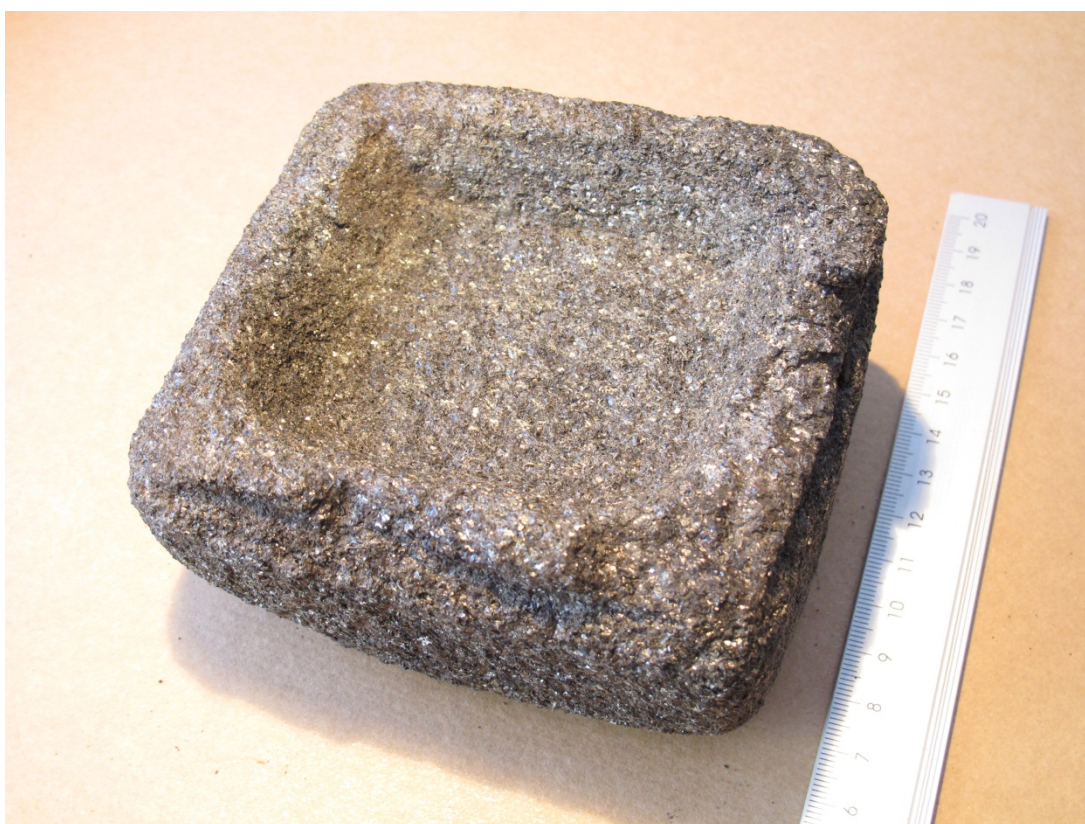
Figur 15 TS13754.10, Kule i glimmerstein fra sjakt 3

Utover lærrestene var det få artefakter i sjakta. Noe trønderkeramikk og et par kritt Piper ble plukket opp. Bare en gjenstand kunne sikkert dateres til middelalder, en kole i glimmerstein som ble funnet ganske dypt i sjakta under graving, dessverre uten nærmere kontekst (TS13754.10, Figur 15).

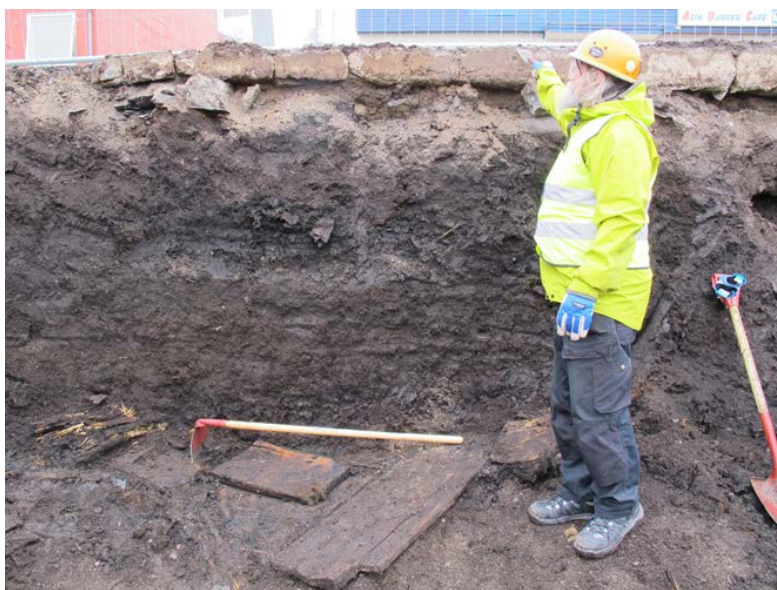
Figur 16 Fortauet hviler kun på et tynt lag pukk, under dette følger kulturlag i 3,5 meters dybde. På bildet sees sagde planker fra nyere tid, over disse delvis torvomdannet dyremøkk, over dette igjen mengder lær- og skinnrester.

Sjakta ble anlagt i det sørøstlige hjørnet av tiltaksområdet, inntil fortauet til Christian 4s gate (Figur 16, Figur 17, Figur 18, profil på Figur 19).

Rett under overflata traff vi på organiske lag med store mengder lærrester, dyrebein og fiskebein, delvis torvomdannet dyremøkk, plankebiter, tønnelokk osv. Det var påfallende lite keramikk og øvrige vanlig forekommende avfall fra middelalder/tidlig nyere tid i lagene.

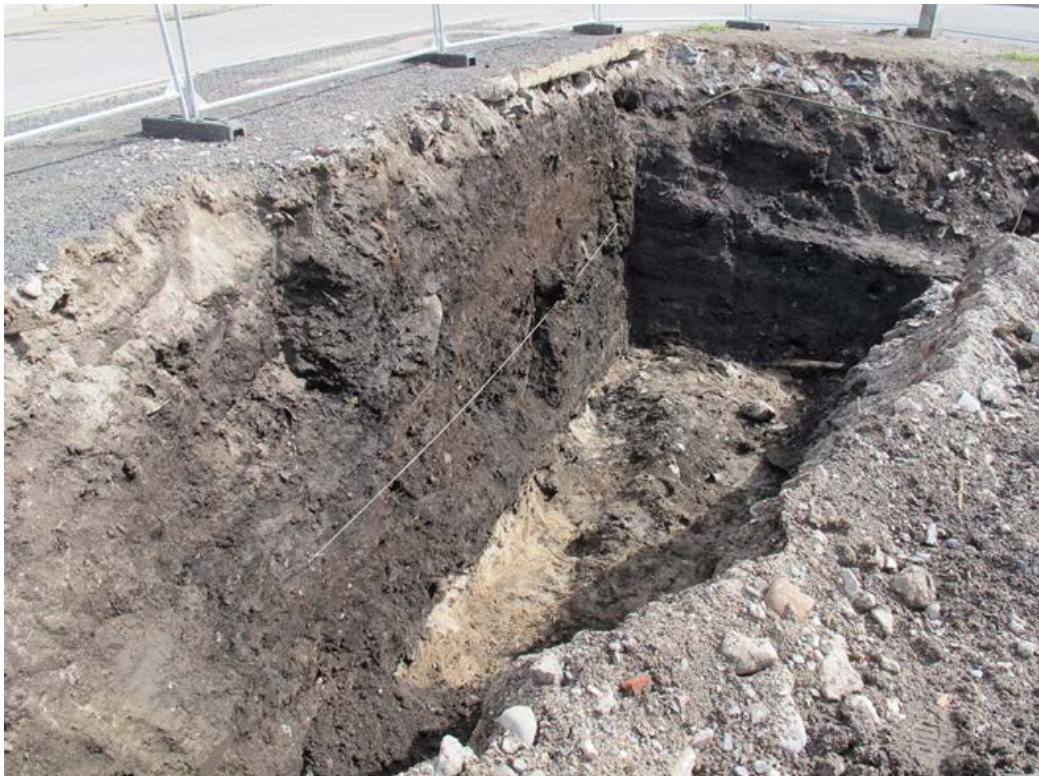
Figur 17 Sjakt 3 ferdig gravd. Sett mot SØ, krysset mellom Christian 4s gate og Brodtkorbsgate i bakgrunnen

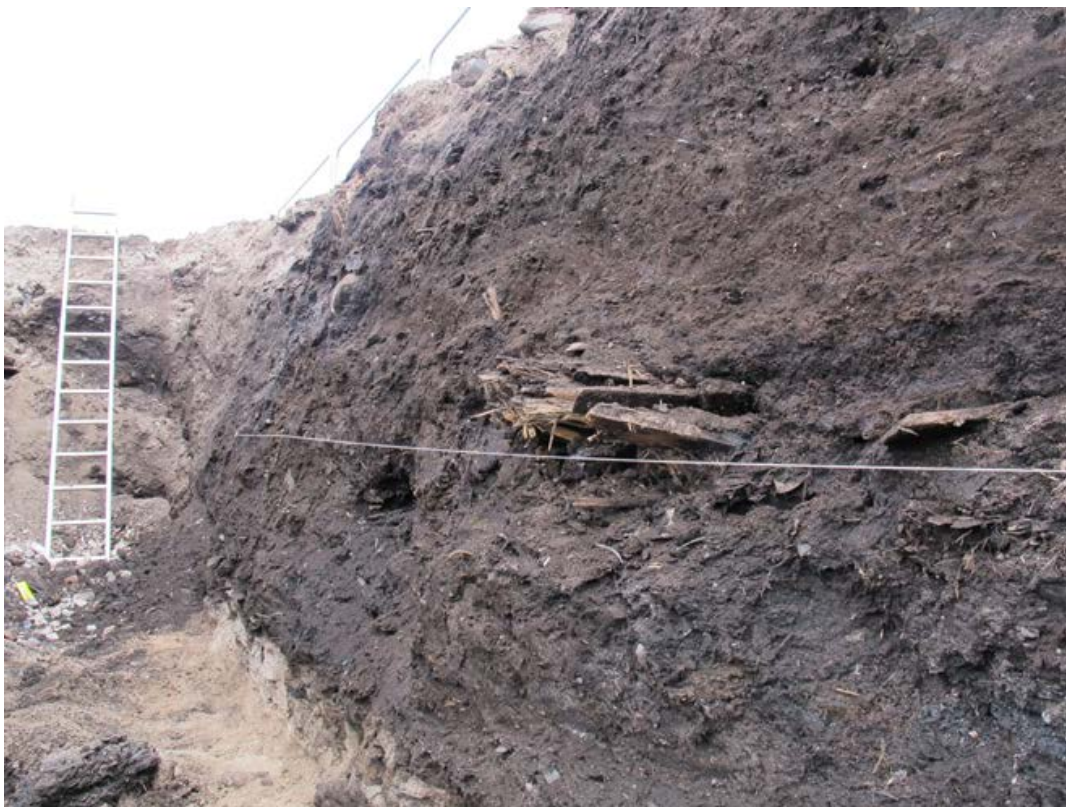
Figur 18 Detalj av profilvegg i sjakt 3

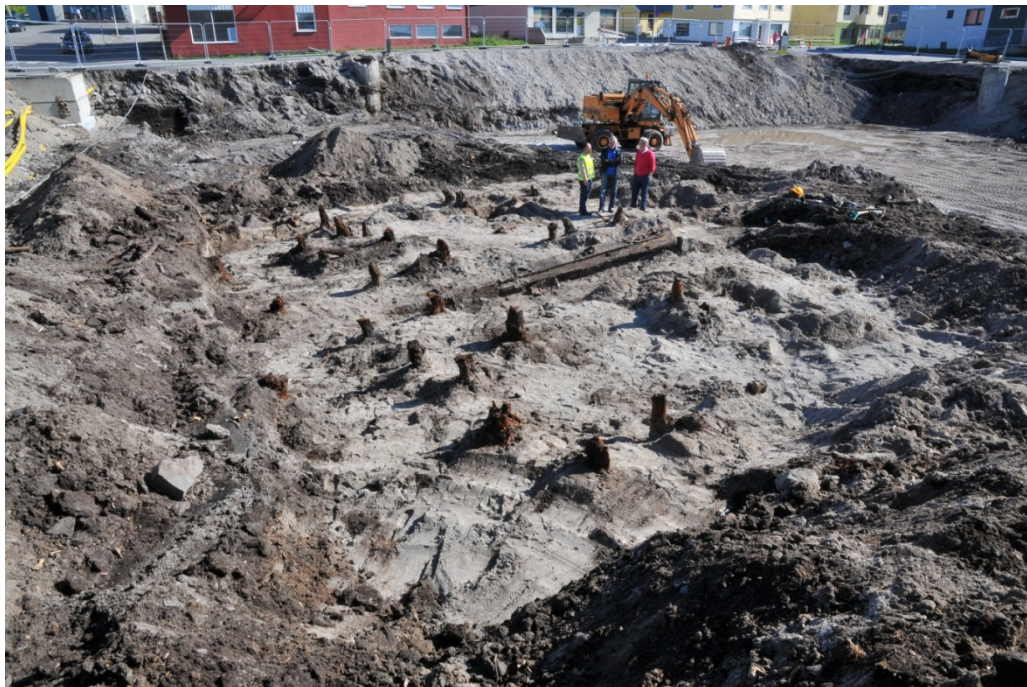
Figur 20 Område med påler avdekket under overvåking

Under overvåkingen ble det avdekket mengder med påler sentralt i den nordlige delen av området. Pålene tilhører samme system som de fire som tidligere ble påvist i sjakt 2, og befinner seg i steril strandgrunn. Det ble avdekket et omtrent 50 m<sup>2</sup> stort område hvor pålene ble rensset fram og dokumentert (Figur 20, Figur 21).

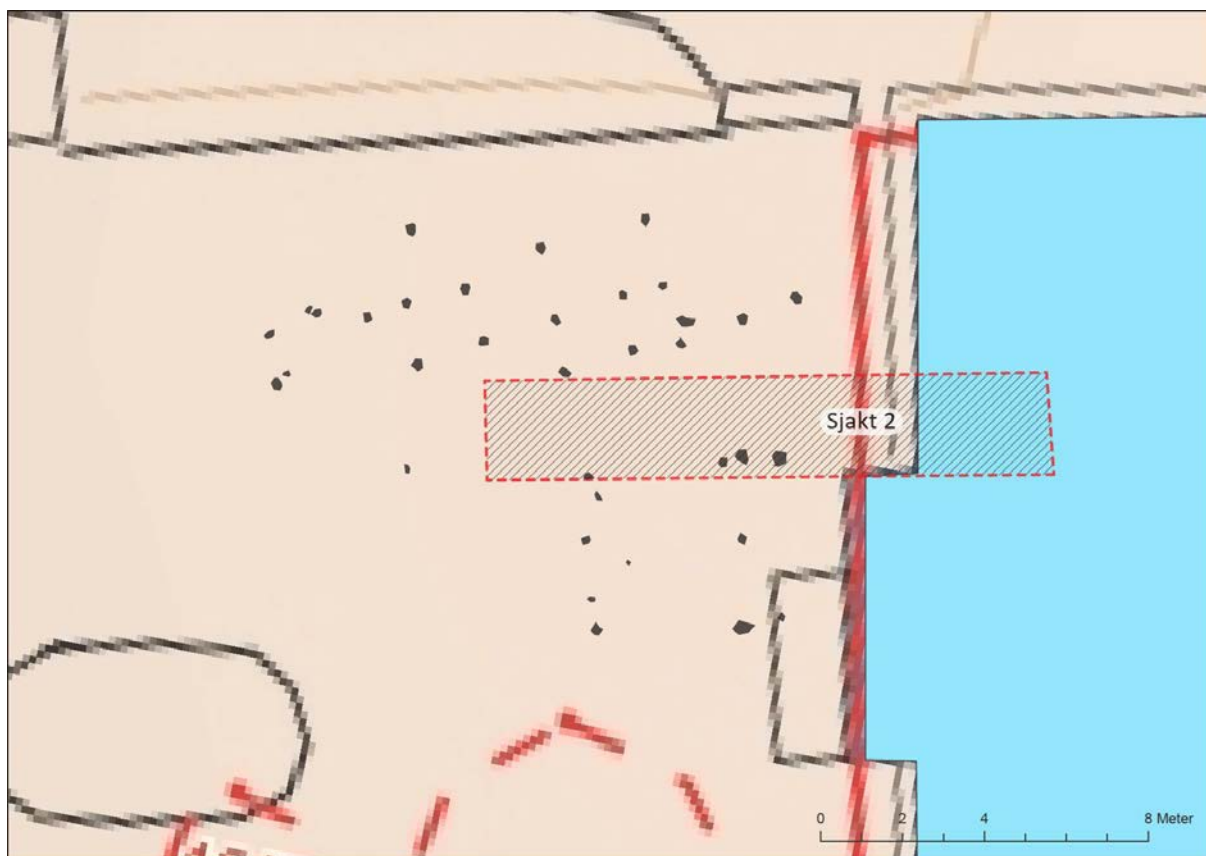
Figur 21 Stolpeanlegget, oppmåling etter ferdig avdekking

Til sammen 35 påler ble dokumentert. De er organisert i rekker nord-sør og øst-vest med relativ regelmessig avstand på omtrent 1,7 meter. Pålenes diameter var på mellom 13 og 54 cm, med et gjennomsnitt på 30 cm. Det ble også avdekket en avløpskasse på samme nivå som pålene, men som trolig er gravd ned og dermed av langt yngre dato. Pålene stammer fra et stolpebygd anlegg som har dekket det meste av Valens nordlige del. Furupålen fra forundersøkelsen som ble dendrokronologisk datert til år 1600±2 har inngått i dette anlegget.

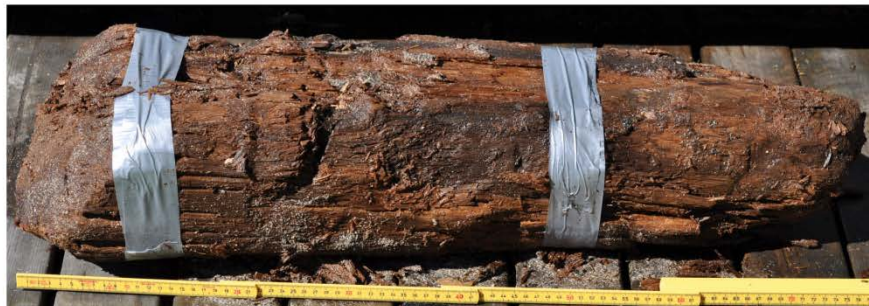
Furupæl, sideansikt.

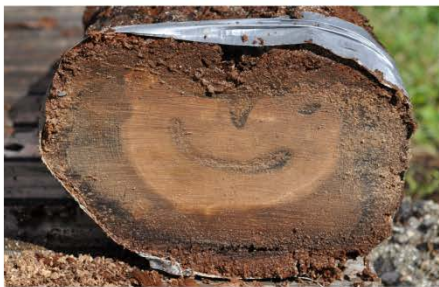
Furupæl, tversnitt.

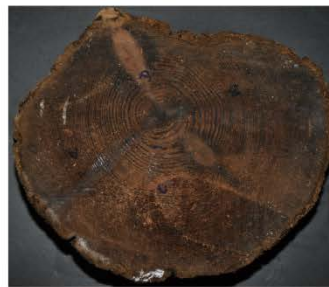
Lerkepæl, tversnitt.
